現況把握と課題の整理（案）

第1節 既存施設の概要

令和6年度に実施した精密機能検査の中で、早期対応又は計画的な補修等が求められる設備を以下のとおりまとめた。

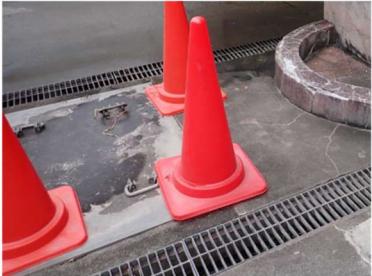
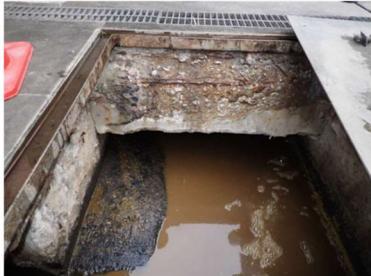
| 設備・装置名 | | 損傷等の状況 |
|---|---|---|
| 1 | し尿導流溝及び沈砂槽 | 天井と壁の防食塗膜(タールエポキシ)が全面剥離しており、コンクリートに劣化損傷がみられる。特にマンホール壁と点検口、天井の一部は損傷が進んでおり、導流溝下流部と沈砂部の天井には鉄筋の露出がみられる。天井コンクリートの強度低下が懸念される。 |
| | | <br>し尿沈砂槽(導流溝)<br>点検口内部に著しい損傷 |

以下に示す水槽は、槽内天井、梁及び壁の全面もしくは広範囲にわたって防食被覆または防食塗膜が剥離し、コンクリート面に補修を要する損傷がみられる。損傷程度と槽内環境を考慮すると、槽内全体を速やかに補修する必要がある。

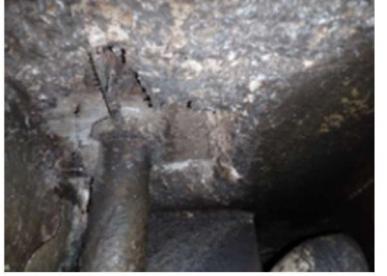
| 設備・装置名 | | 損傷等の状況 |
|---|---|---|
| | | し尿沈砂槽<br>天井の防食塗装に剥離、鉄筋が露出 |

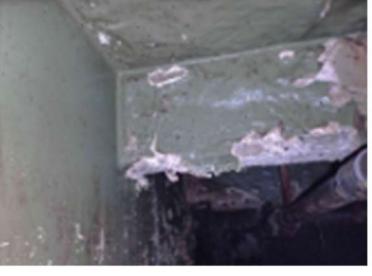
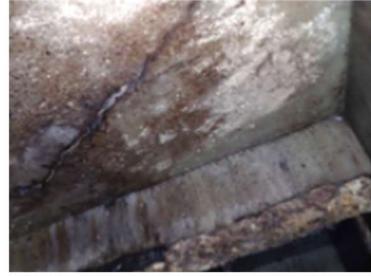
| 設備・装置名 | | 損傷等の状況 |
|---|---|---|
| 3 | 分離液槽 | マンホール周辺の天井及び梁、壁の防食塗装が剥離し、コンクリートに著しい損傷がみられる。 |
| | | <br>分離液槽<br>天井のコンクリートに著しい損傷 |

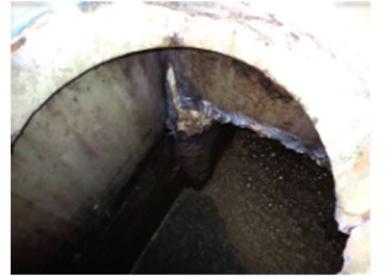
| 設備・装置名 | | 損傷等の状況 |
|---|---|---|
| | | 分離液槽<br>防食塗装が剥離、コンクリートに損傷 |

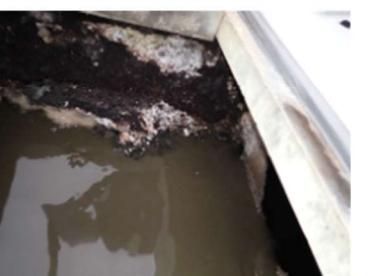
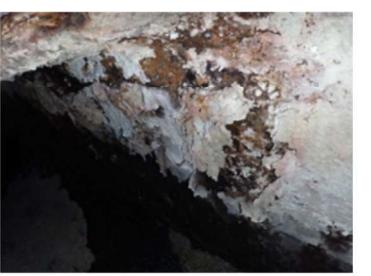
| 設備・装置名 | | 損傷等の状況 |
|---|---|---|
| 5 | 酸化液貯留槽 | 旧脱離液受槽部分は天井と壁のコンクリート損傷が著しく、骨材の露出がみられる。 |
| | | <br>酸化液貯留槽<br>壁にコンクリート損傷、骨材の露出 |

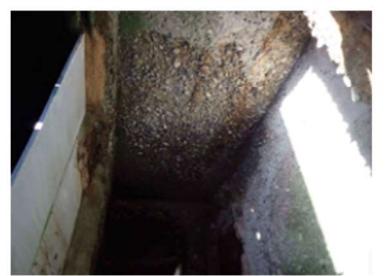
| 設備・装置名 | | 損傷等の状況 |
|---|---|---|
| 6 | 受水槽の希釈調整槽越流部分 | 旧希釈調整槽の越流部には、天井と壁にコンクリート損傷、鉄筋の露出がみられる。 |
| | | 受水槽<br>壁のコンクリート損傷、鉄筋が露出 |

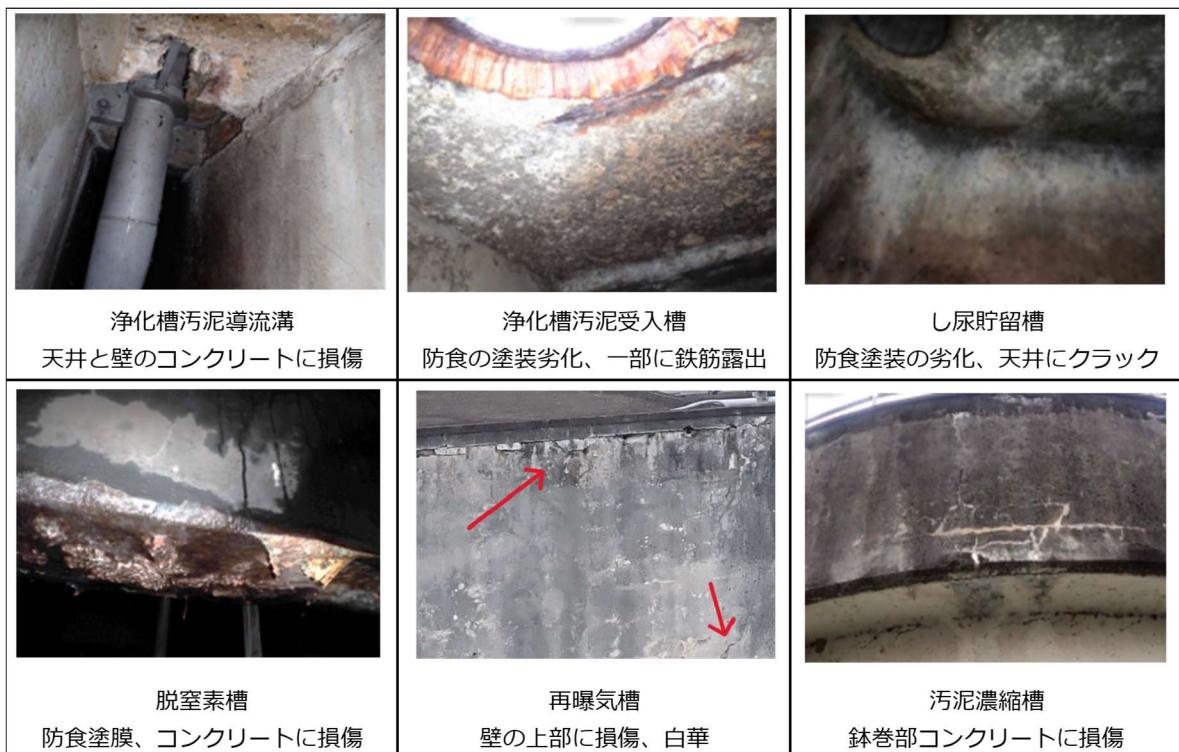
図 6 計画的に補修が必要なRC水槽

以下に示す水槽は、槽内の防食被覆または防食塗膜が部分剥離し、剥離部コンクリート面に損傷がみられる。コンクリートの損傷範囲は(ア)よりも軽度であるが、損傷が進行しやすい環境に曝されていることから、補修を計画することが適当である。

| 設備・装置名 | | 損傷等の状況 |
|---|---|---|
| 1 | 浄化槽汚泥導流溝及び沈砂槽 | 天井と壁の防食塗膜(タールエポキシ)が全面剥離し、コンクリートに劣化損傷がみられる。 |
| 2 | 浄化槽汚泥受入槽 | 天井と壁の防食塗装が劣化しており、一部に剥離損傷がみられる。 |
| 3 | し尿貯留槽 | 天井と壁の防食塗装の劣化、一部にクラックがみられる。<br>ポンプ室外壁面(破碎機付近)にクラック、白華がみられる。 |
| 4 | 脱窒素槽<br>[第1攪拌槽] | 天井及び梁の防食塗膜(タールエポキシ)が一部剥離しており、露出コンクリートに損傷がみられる。<br>外壁面各所にモルタルのクラックがみられる(漏水はない) |
| 5 | 再曝気槽 | 天井及び梁の防食塗膜(タールエポキシ)が全面剥離しており、露出コンクリートに劣化がみられる。<br>東側外周(鉢巻部)の上部にコンクリートの損傷、白華がみられる。 |
| 6 | 汚泥濃縮槽 | マンホール枠下の露出コンクリートに劣化がみられる。<br>防食塗装が剥離し、露出コンクリートに劣化がみられる。<br>外周(鉢巻部)の上部にコンクリートの破損、白華がみられる。 |

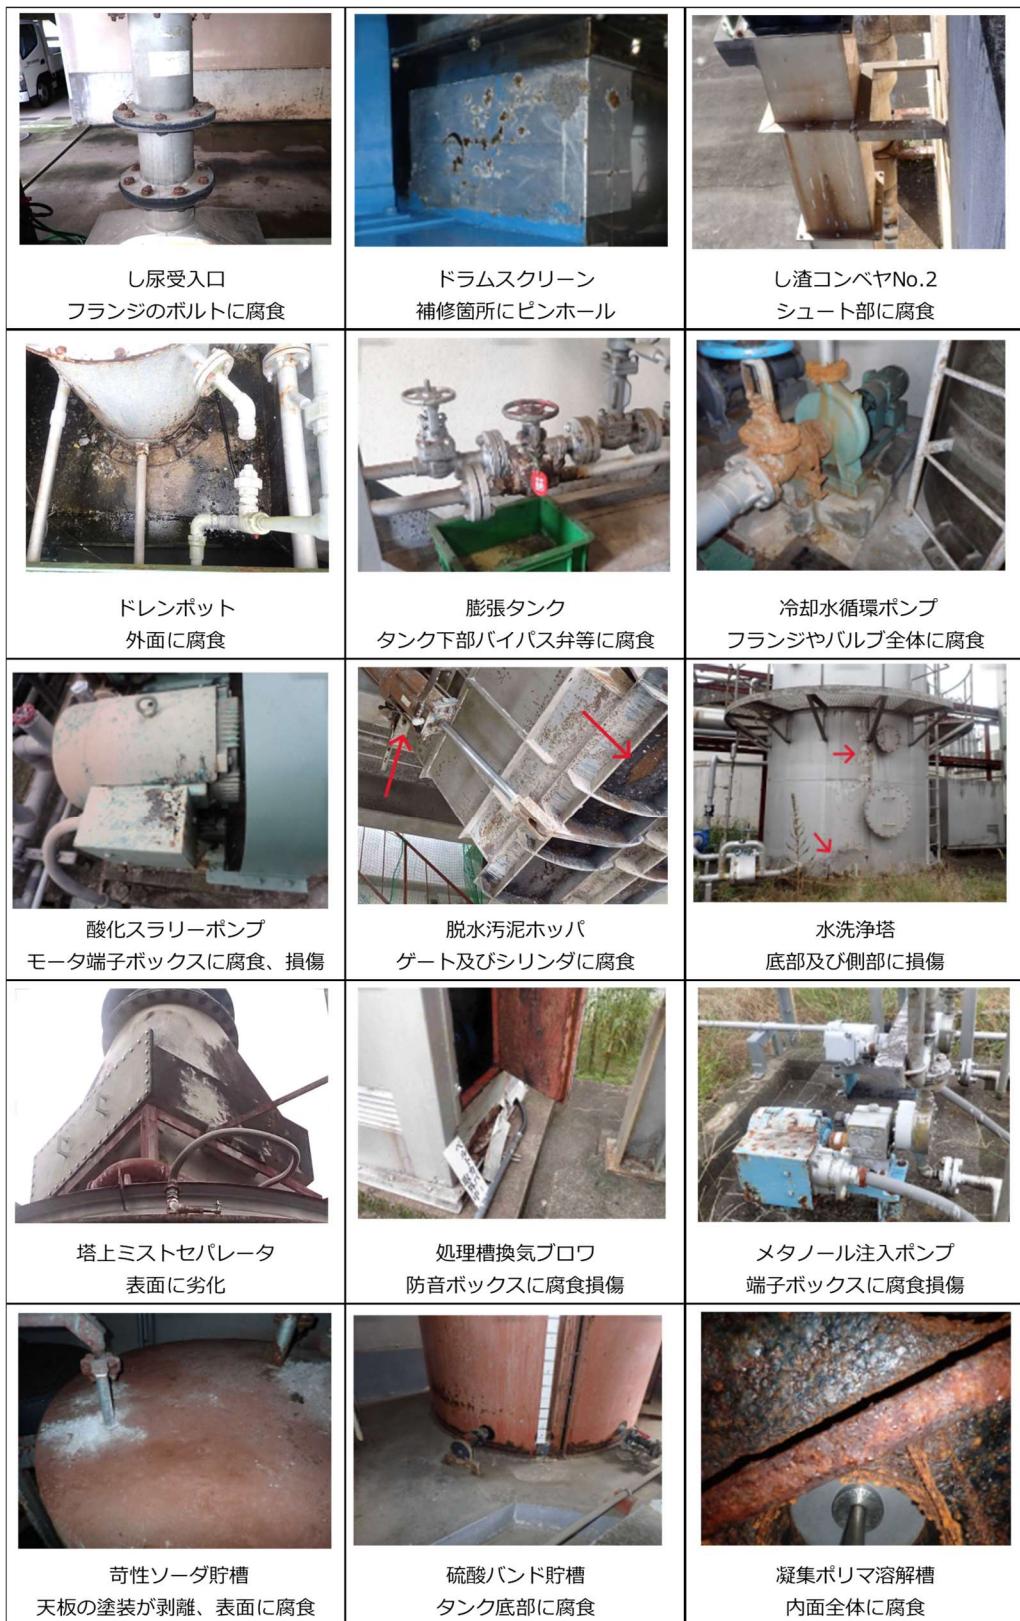
図 7 計画的に補修が必要な機械設備

| 設備・装置名 | | 損傷等の状況 |
|---|---|---|
| 1 | し尿用受入口 | 上部フランジのボルトに腐食がみられる。 |
| 2 | ドラムスクリーン<br>し尿側 | ケーシングカバーの補修箇所にピンホールがみられる。 |
| 3 | し渣コンベヤNo. 2 | 汚泥貯留槽入口付近シート部に腐食がみられる。 |
| 4 | 分離液槽スカム破<br>碎ポンプ | A号機の軸封部に腐食がみられる。 |
| 5 | 硝酸注入ポンプ | モータファンカバーに腐食がみられる。 |
| 6 | ドレンポット[湿式<br>酸化設備] | 外面に腐食が進み、板厚の減少がみられる。 |
| 7 | 高圧コンプレッサ<br>[湿式酸化設備] | 型式が古く、部品供給が終了しているため、補修管理上の懸案を抱えている。 |
| 8 | 膨張タンク[湿式酸<br>化設備] | 本体蓋周りや下部バイパス弁等に腐食がみられる。 |
| 9 | 冷却水循環ポンプ<br>[湿式酸化設備] | フランジやバルブ全体に腐食がみられる。 |
| 10 | 酸化スラリーポン<br>プ[湿式酸化設備] | モータ端子ボックスに腐食、損傷がみられる。 |
| 11 | 脱水汚泥ホッパ | ゲート部及びシリンドラに腐食がみられる。 |
| 12 | 水洗浄塔[脱臭設<br>備] | 本体底部及び側面に塗装の剥離、一部に腐食がみられる。 |
| 13 | ミストセパレータ<br>[脱臭ファン] | 表面劣化がみられる。 |
| 14 | 処理槽換気プロワ | 全体に老朽化しており、ケーシングに腐食がみられる。 |
| 15 | 処理槽換気プロワ<br>[防音ボックス] | 腐食損傷がみられる。 |
| 16 | メタノール注入ポンプ | モータカバー及び端子ボックスに腐食損傷がみられる。 |
| 17 | 苛性ソーダ貯槽 | 槽底部及び天板の塗装が剥離し、表面に腐食がみられる。 |
| 18 | 次亜塩素酸ソーダ<br>貯槽 | 次亜塩素酸ソーダの防液堤が整備されていない。 |
| 19 | 硫酸バンド貯槽 | タンク底部に腐食がみられる。 |
| 20 | 凝集ポリマ溶解槽2<br>槽 | 上板及び内面全体に腐食がみられる。 |

以下に示す設備は損傷等がみられるので、状態に応じた補修、整備(更新)を計画する必要がある。

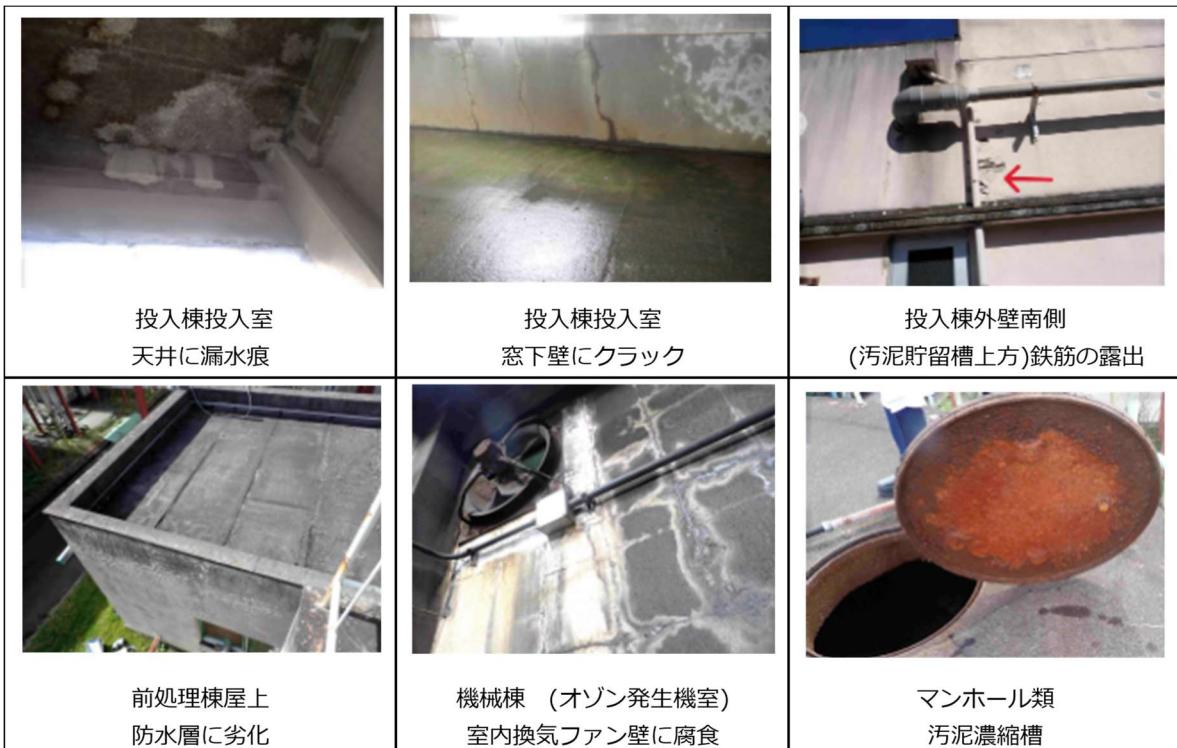
図 8 計画的に補修が必要な建築設備

| 設備・装置名 | | 損傷等の状況 |
|---|---|---|
| 1 | 投入棟投入室 | 室内天井に漏水痕がみられる。<br>室内窓下壁にクラックがみられる。 |
| 2 | 投入棟外壁南側<br>[汚泥尿貯留槽上方] | 壁の一部にコンクリート剥離、鉄筋の露出がみられる。 |
| 3 | 前処理棟屋上 | 防水層に劣化がみられるので漏水が懸念される。 |
| 4 | 前処理棟オゾン発生機室 | 室内換気ファン取付部に腐食がみられる。 |
| 5 | マンホール | 次の水槽のマンホール(蓋及び枠)に腐食がみられる。受入槽等、一部は欠損しており、安全上支障がある。<br>• 沈砂槽<br>• し尿受入槽<br>• 净化槽汚泥受入槽<br>• 净化槽汚泥前貯留槽<br>• 汚泥濃縮槽<br>• 雜排水槽 |

以下に示す建築設備は損傷や環境悪化等がみられるので、状況に応じた当該部分の補修を計画する必要がある。
